3.4.1 固体废物和危险废物的处理评价

第四章 场地初步调查

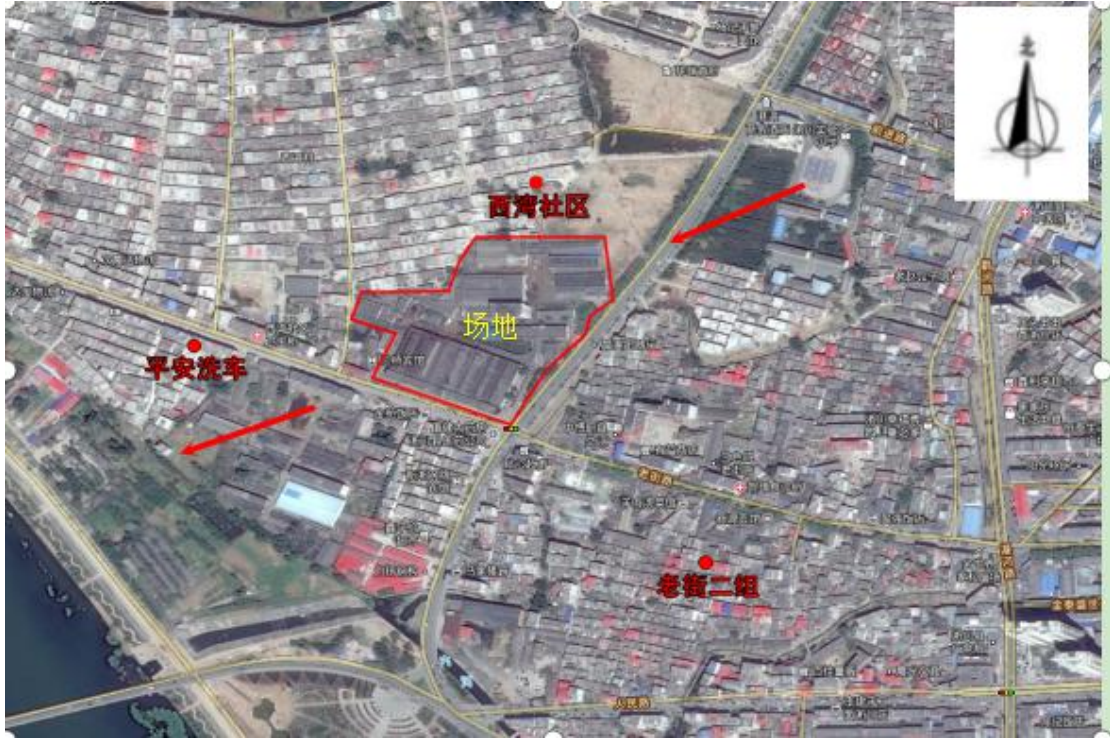
图 4-4 地下水监测点位图

场地内地下水埋深为 7.5-8.1m，场地包气带岩性为粉质黏土，防污性能较好。调查场地历史活动造成地下水污染的可能性较小，本次调查在项目地处，项目地上游和项目地下游共设置了 3 眼对下水监测井，对地下水进行取样分析检测，取样深度位于地下水水面以下 0.5m 处。

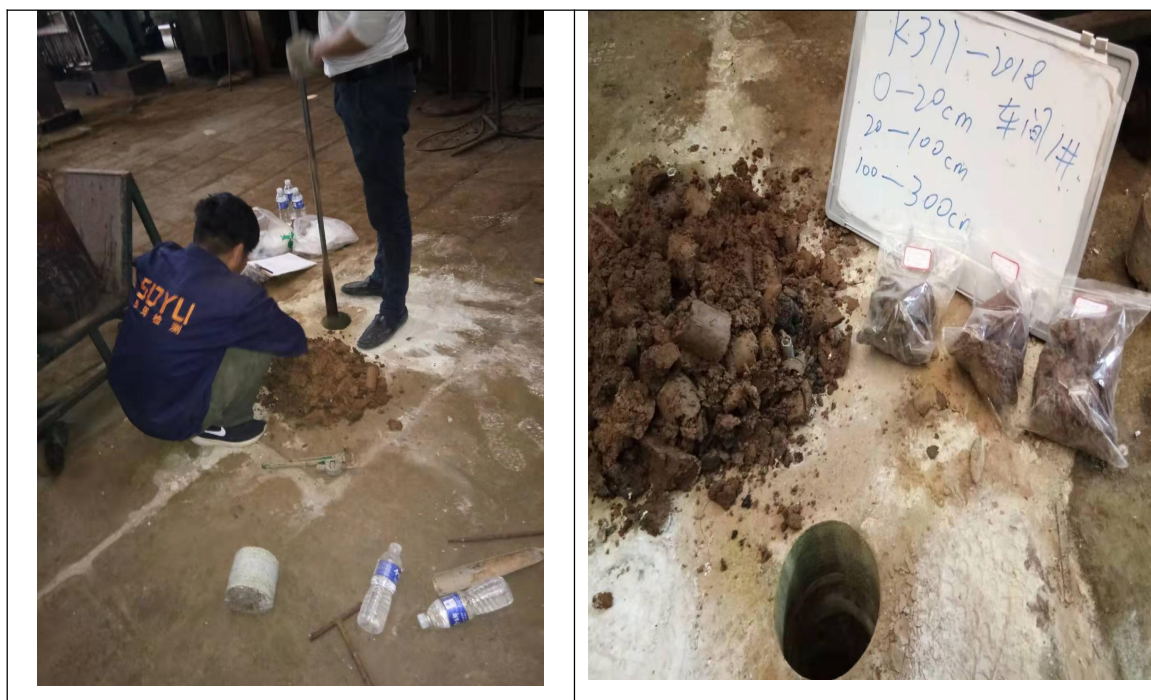
图 4-5 初步采样现场照片

本项目土样取样采用电锤钻透硬化层后，用洛阳铲取样，采样前采用GPS进行采样点定位。钻孔开孔直径为100mm。取出土样仔细观察是否存在污染迹象，根据土层结构及调查目的判断哪些深度的土层送往实验室进行定量分析。确定分析土壤的深度范围后，用取样器剖开相应深度的柱状土芯，取中间部位未受到扰动的土壤装入相应取样瓶中。
